# Piano Eliminazione Barriere Architettoniche

**SCHEDE DI ANALISI E SOLUZIONI PROGETTUALI  
EDIFICI ED AREE ESTERNE**

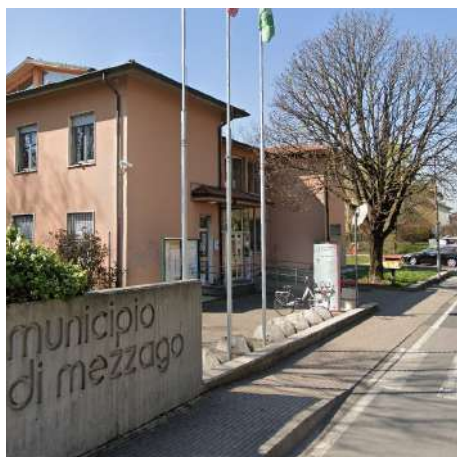
FOTO

L'edificio si sviluppa su due piani fuori terra, il piano inferiore è condiviso con l'ambulatorio; un percorso pedonale, raggiungibile dalla strada pubblica tramite rampa conforme alla normativa, conduce in prossimità dell' ingresso alla struttura. E' presente parcheggio riservato conforme in prossimità dell'ingresso. All'interno della struttura i percorsi sono di larghezza adeguata e con pavimentazione conforme; non è presente ascensore ma è stato installato servoscala per collegamento al piano superiore. Il bagno accessibile si trova solo nell'ala dedicata all'ambulatorio; non è presente un bagno accessibile nella parte dedicata al municipio, a nessuno dei due piani; a nei bagni esistenti è presente gradino. Al piano superiore è assente uno spazio calmo interno alla struttura.

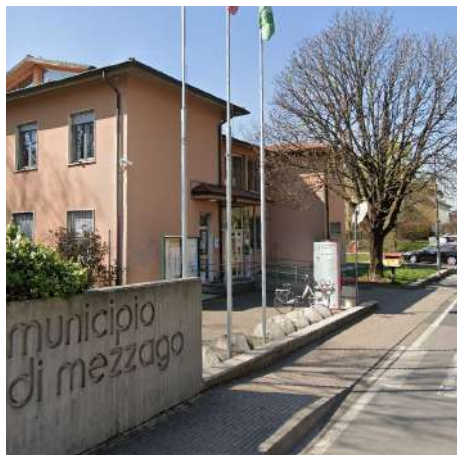
FOTO

L'edificio all'interno di cui si trova l'ambulatorio si sviluppa su due piani fuori terra, il piano inferiore è condiviso con il municipio e l'ambulatorio non si estende al secondo piano; un percorso pedonale, raggiungibile dalla strada tramite rampa conforme alla normativa, conduce in prossimità dell' ingresso alla struttura. E' presente parcheggio riservato conforme in prossimità dell'ingresso. E' presente dislivello sulla soglia di ingresso, ma sul retro è presente rampa conforme a normativa per l'accesso di persone con disabilità motoria. All'interno della struttura i percorsi sono di larghezza adeguata e con pavimentazione conforme; è presente bagno accessibile ma di dimensioni non conformi.

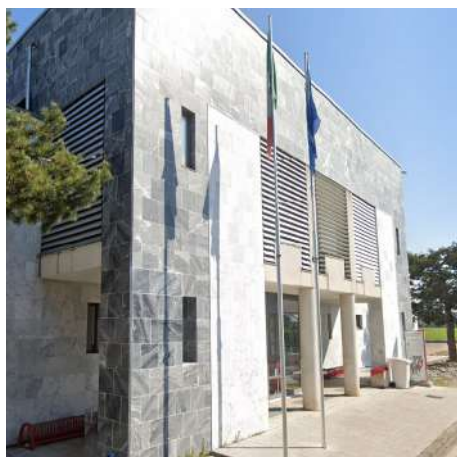
FOTO

L'edificio si sviluppa su due piani fuori terra, oltre a un piano interrato; un percorso pedonale, raggiungibile dal parcheggio di pertinenza, dove è assente parcheggio riservato conforme, conduce in prossimità del cancello di ingresso alla struttura. Al piano terra e piano superiore sono presenti la biblioteca, una sala esposizioni e una sala conferenze oltre a servizi igienici. Nel piano seminterrato, accessibile da ingresso indipendente a quota stradale con scalinata e servoscala, sono presenti spazi per associazioni e servizi igienici. I percorsi hanno dimensioni adeguate e sono liberi da ingombri. A tutti i piani non sono presenti servizi igienici accessibili completi. E' presente ascensore di collegamento ai piani. E' presente scala di emergenza esterna sprovvista di spazio calmo esterno.

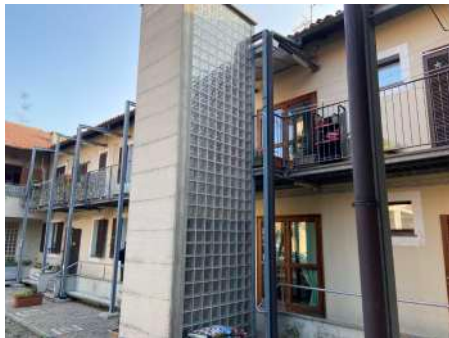
FOTO

L'edificio si sviluppa su due piani fuori terra, al piano terra si trova il centro per anziani mentre al piano superiore si trovano gli alloggi comunali che non sono oggetto di analisi; un percorso pedonale, raggiungibile dalla strada pubblica tramite rampa, conduce in prossimità della porta di ingresso alla struttura. All'esterno è presente un ascensore che porta al ballatoio comune da cui si accede agli appartamenti. Internamente la struttura si sviluppa su due livelli, connessi con rampa interna conforme alla normativa. Sono presenti servizi igienici accessibili a portatori di disabilità. Nella struttura non sono invece presenti dispositivi per il superamento di disabilità sensoriali.

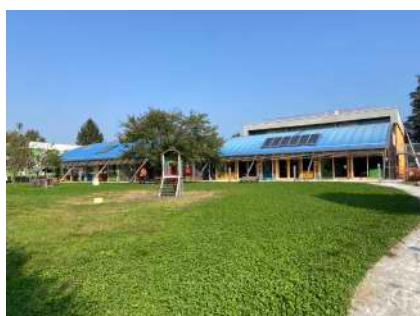
FOTO

L'edificio dedicato alla scuola materna si trova all'interno di un plesso scolastico dove sono presenti anche la scuola materna, la scuola media, la palestra e la mensa. E' presente parcheggio accessibile in prossimità dell'ingresso. Un percorso pedonale, interno all'area di pertinenza della scuola materna, conduce in prossimità dei tre ingressi alla struttura. Si sviluppa su due piani fuori terra, il cui piano superiore è diviso in due blocchi non connessi tra loro e accessibili tramite scale, non sono presenti ascensori di connessione ai piani. I percorsi hanno dimensioni adeguate e sono liberi da ingombri. All'interno della struttura non sono presenti servizi igienici accessibili. Sono presenti due scale di emergenza esterne sprovviste di spazio calmo esterno.

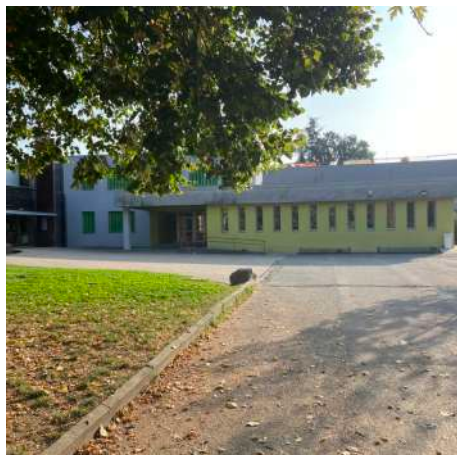
FOTO

L'edificio dedicato alla scuola elementare si trova all'interno di un plesso scolastico dove sono presenti anche la scuola materna, la scuola media, la palestra e la mensa. E' presente parcheggio accessibile condiviso con le altre strutture in prossimità dell'ingresso. Un percorso pedonale, raggiungibile dalla strada pubblica, conduce in prossimità della porta principale di ingresso alla struttura, è presente un secondo ingresso rialzato, raggiungibile tramite rampa con pendenza conforme alla normativa. Si sviluppa su due piani fuori terra, il cui piano superiore è diviso in due blocchi non connessi tra loro e accessibili tramite scale, di cui una sola dotata di servoscala. I percorsi hanno dimensioni adeguate e sono liberi da ingombri. A tutti i piani e blocchi sono presenti servizi igienici accessibili completi. Sono presenti due scale di emergenza esterne sprovviste di spazio calmo esterno.

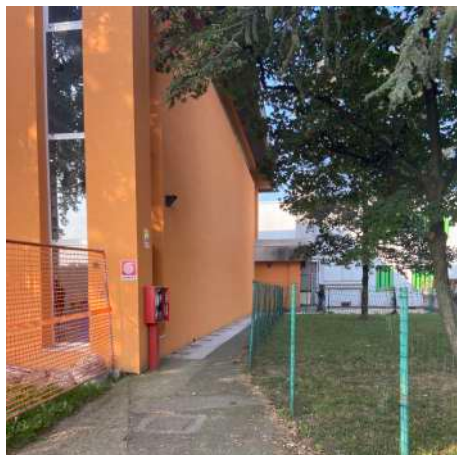
**FOTO**

L'edificio dedicato alla scuola elementare ha una porzione separata dedicata alla palestra per le scuole e per il comune, in orari non scolastici. Ha un accesso dedicato sul retro, dove è presente parcheggio riservato conforme e tramite rampa conforme a normativa si accede all'ingresso rialzato. I percorsi hanno dimensioni adeguate e sono liberi da ingombri. In nessuno degli spogliatoi sono presenti servizi igienici conformi e docce accessibili; è presente un servizio igienico accessibile all'ingresso della palestra, separato dagli spogliatoi. Nella struttura non sono infine presenti dispositivi per il superamento di disabilità sensoriali.

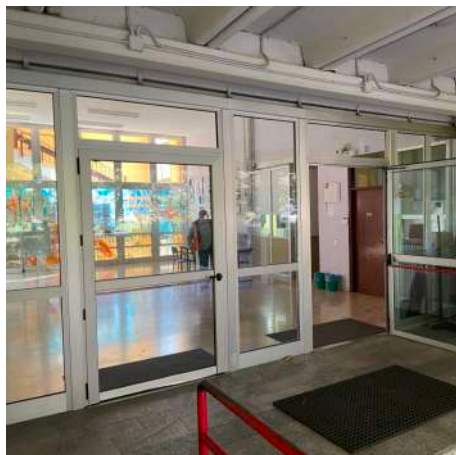
FOTO

L'edificio dedicato alla scuola media si trova all'interno di un plesso scolastico dove sono presenti anche la scuola materna, la scuola elementare, la palestra. Il piano seminterrato della scuola media è dedicato alla mensa, mentre una porzione del piano terra è dedicato all'asilo nido. E' presente parcheggio accessibile condiviso con le altre strutture in prossimità dell'ingresso. Un percorso pedonale, raggiungibile dalla strada pubblica, conduce in prossimità della porta principale di ingresso alla struttura rialzata, raggiungibile tramite rampa con pendenza conforme alla normativa. I percorsi hanno dimensioni adeguate e sono liberi da ingombri. A tutti i piani non sono presenti servizi igienici accessibili completi. E' presente servoscala di collegamento ai piani. E' presente scala di emergenza esterna sprovvista di spazio calmo esterno.

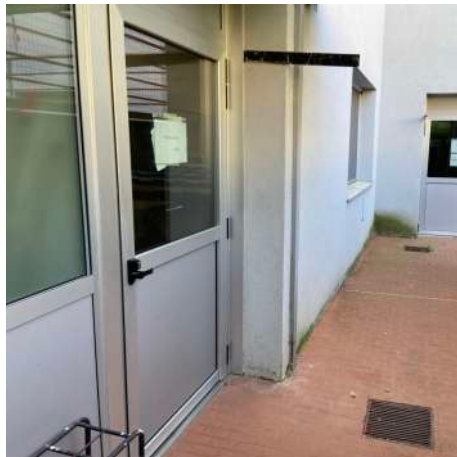
**FOTO**

L'edificio dedicato alla scuola media ha un'area dedicata alla mensa nel piano interrato. E' presente, nell'area esterna condivisa tra le scuole, una scala con montacarichi esterne che conduce all'ingresso alla mensa. Si sviluppa su un unico piano, i percorsi hanno dimensioni adeguate e sono liberi da ingombri. All'interno della struttura non sono presenti servizi igienici accessibili. Sono presenti due uscite di emergenza esterne dove sono presenti rampe di uscita con pendenza non conforme.

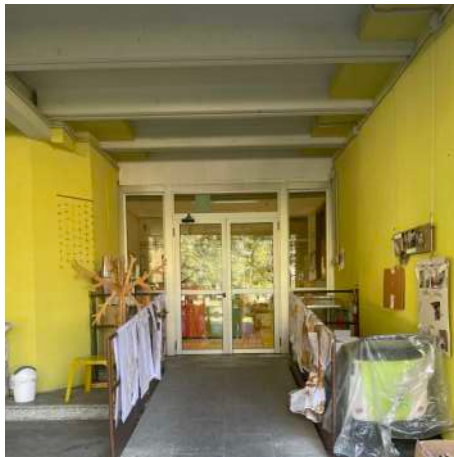
FOTO

Una porzione del piano terra dell'edificio dedicato alla scuola media è dedicato all'asilo nido. Non è presente parcheggio accessibile condiviso con le altre strutture in prossimità dell'ingresso. Un percorso pedonale, raggiungibile dalla strada, conduce in prossimità della porta principale di ingresso alla struttura rialzato, raggiungibile tramite rampa con pendenza conforme alla normativa.

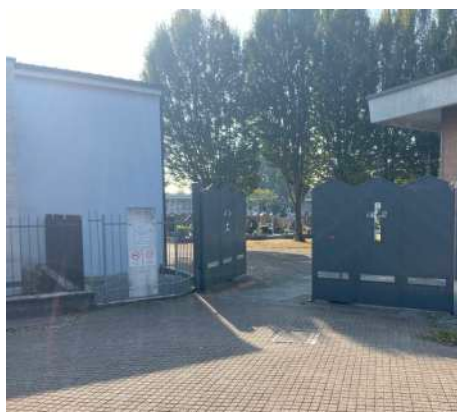
**FOTO**

Cimitero comunale sviluppato su un unico livello, ad eccezione di un modulo sviluppato su due livelli, connessi tra loro da ascensore. In prossimità è assente un parcheggio accessibile destinato a portatori di disabilità. I percorsi interni sono di larghezze adeguate e in pavimentazione conforme, sono presenti alcune zone leggermente sconnesse. All'interno della struttura non sono presenti servizi igienici accessibili; quelli presenti inoltre presentano una soglia d'ingresso.

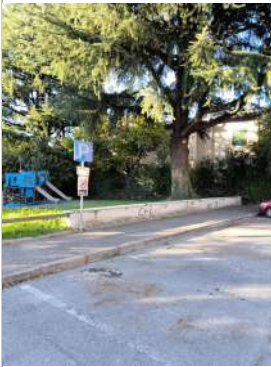
Assenza di parcheggio per persone con disabilita'.	Legge 118/1971 art. 27 Legge 104/1992 art. 24 D.M. 236/89 art. 4.2.3 - 8.2.3 D.P.R. 503/96 art. 10 - 11 Codice della Strada	SP05.A	motoria	1
		Presenza di dislivello di altezza complessiva oltre i 5 cm sul percorso pedonale.	L. 118/1971 art. 27 Legge 104/1992 art. 24 D.M. 236/89 art. 4.1.11 - 4.2.1 - 8.1.11 - 8.2.1 D.P.R. 503/96 art. 4 - 5 L. 104/92 art. 24	SP13	visiva	2
		Assenza di segnalazione tattilo-plantare per esterni: Attenzione servizio	D.M. 236/89 art. 4.2.1 - 8.2 D.P.R. 503/96 art. 4 - 5 Legge 104/1992 art. 24 ISO/TC 59/SC 16 n° 140 ISO/FDIS 23599:2012 (E) CEN/TS 15209	SP10.B	uditiva	3
		Assenza di segnalazione tattilo-plantare per esterni: Direzione rettilinea	D.M. 236/89 art. 4.2.1 - 8.2 D.P.R. 503/96 art. 4 - 5 Legge 104/1992 art. 24 ISO/TC 59/SC 16 n° 140 ISO/FDIS 23599:2012 (E) CEN/TS 15209	SP10.A	cognitiva	3
